RAPORT Z INSPEKCJI BOROSKOPOWEJ

RAPORT Z INSPEKCJI SILNIKA GAZOWEGO:	PRODUCENT, TYP I MODEL SILNIKA:	DATA INSPEKCJI:
Agr.4	MWM TCG 2016 V12	2018-08-30
LOKALIZACJA:	OLEJ SMAROWY:	CZAS PRACY SILNIKA:
MPO Kraków Sp. z o.o.	Mobil Pegasus 605 Ultra 40	
PODSTAWA WYKONANIA INSPEKCJI (ZLECENIE)	DATA ZLECENIA

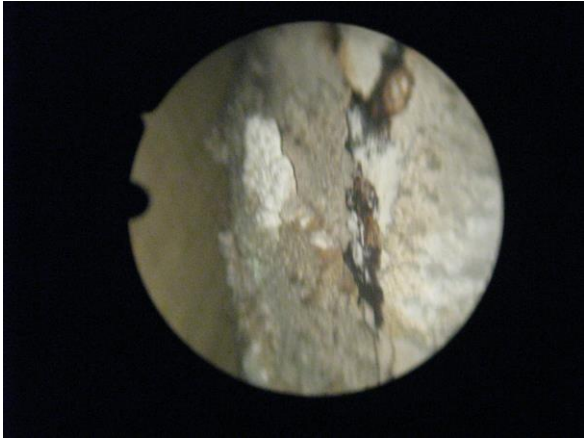
Fot.1

Nr cylindra	Komora spalania (powierzchnia tłoka, gładź cylindra)	Gniazda i zawory wlotowe	Gniazda i zawory wylotowe	Gwint świecy zapłonowej	Uwagi
A1	+	+	+	+	
A2	+	+	!fot.1	+	Widoczna zwiększona ilość depozytu na powierzchni tłoka fot.1.
A3	+	!fot.2	+	+	Widoczny srebrzysty nalot na pow. grzybka zaworu wlotowego fot.2.
A4	+	+	+	+	Zwiększona ilość depozytu na powierzchni grzybka zaworu wlotowego fot.3.
A5	+	+	+	+	
A6	+	+	+	+	
B1	+	+	+	+	
B2	!fot.4, !fot.5	+	+	+	Widoczny ubytek powierzchni tłoka fot.4, fot.5.
B3	+	+	+	+	
B4	!fot.6	+	+	+	Widoczna zwiększona ilość depozytu na powierzchni tłoka fot.6.
B5	+	+	+	+	
B6	+	+	+	+

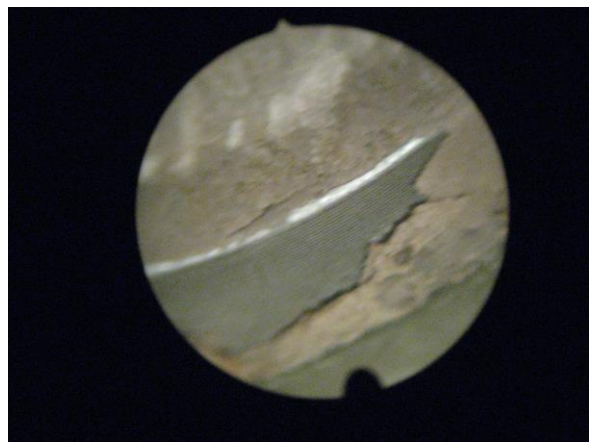
Fot.4

UWAGA: Na powierzchni tłoka w cylindrze B2, można zauważyć ubytek materiału !
